三島駅南口周辺開発 地下水対策検討委員会

第11回委員会

-三島駅南口東街区市街地再開発
事業の進捗状況等について-

令和7年8月19日(火)

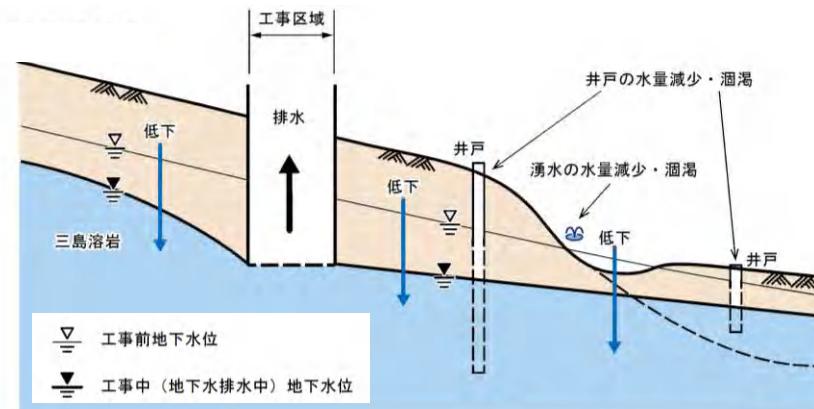
③: 工事による地下水位の低下

施工時に地下水低下工法を用いることで、地下水位が低下する。

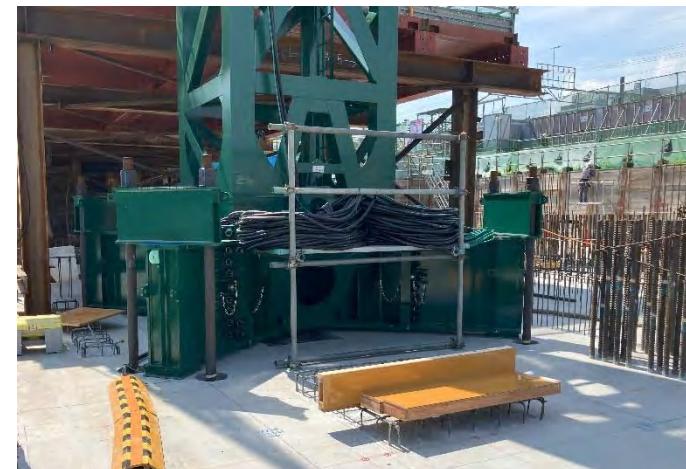
図：タワークレーンの基礎部分

【タワークレーンの基礎】

- ・ 建物基礎を活用し、杭を設けない構造にすることで地下水に影響を与える基礎構造は採用しない。

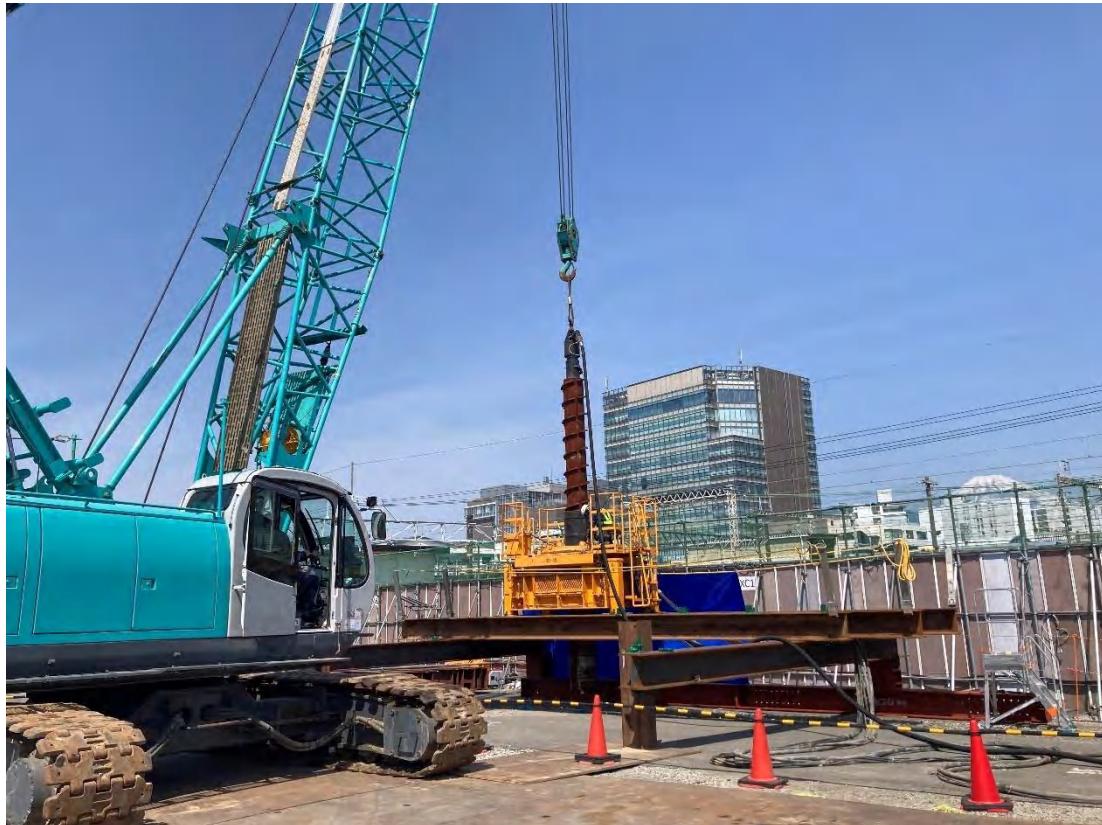
図：ARハンマ工法による山留め工事の施工状況
(2024年4月頃)

- ・ 掘削・排土する際に、地下水に影響を与える泥水を使用せずに、空気を用いる方法。
- ・ H鋼材周囲の埋め戻し材として、砂を使用する。

- ・ 山留め工事は、地下水に影響を与えないARハンマ工法を採用
- ・ H鋼材周囲の埋め戻し材として、砂を使用

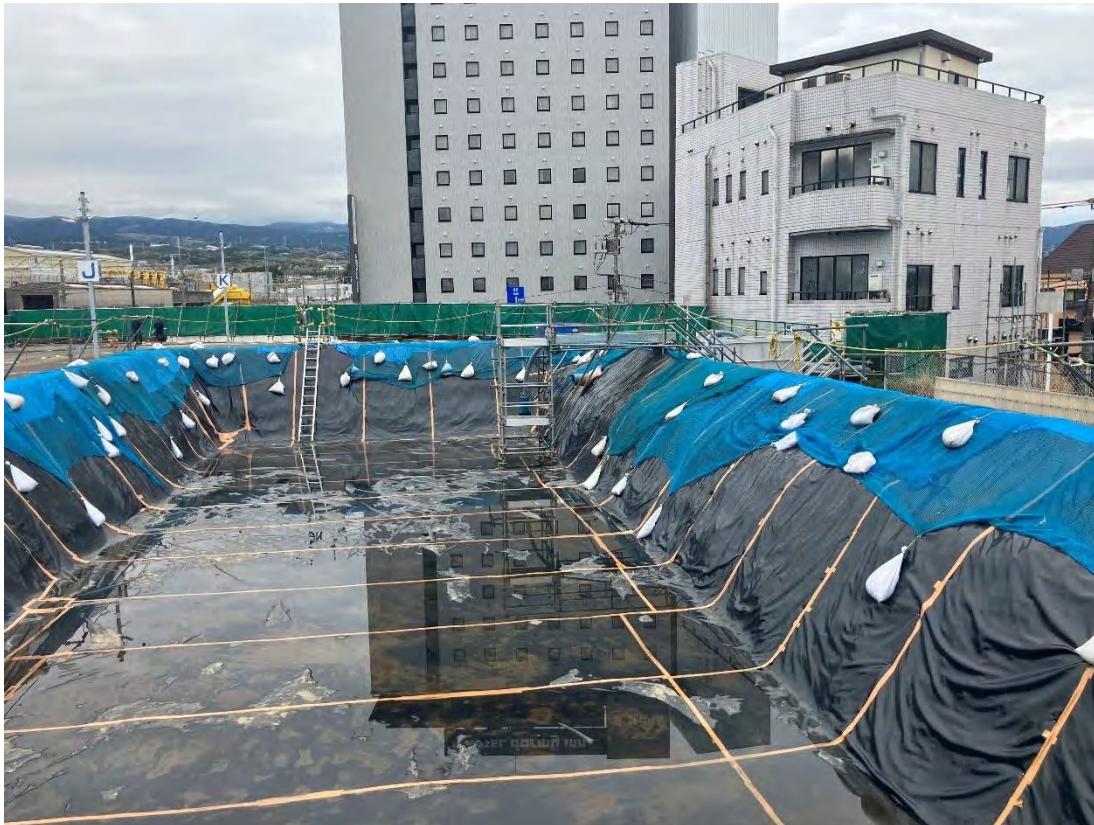
図：調整池
(2024年4月頃)

- 排水は、地盤に浸透しないように調整池を設置
- 処理用タンクで処理した上で、市の基準に従って処理
