# 三島駅南口東街区市街地再開発事業の地下水対策

## ■地下水・湧水の保全に対する事業者の姿勢・考え方

# 地下水対策とその対応状況

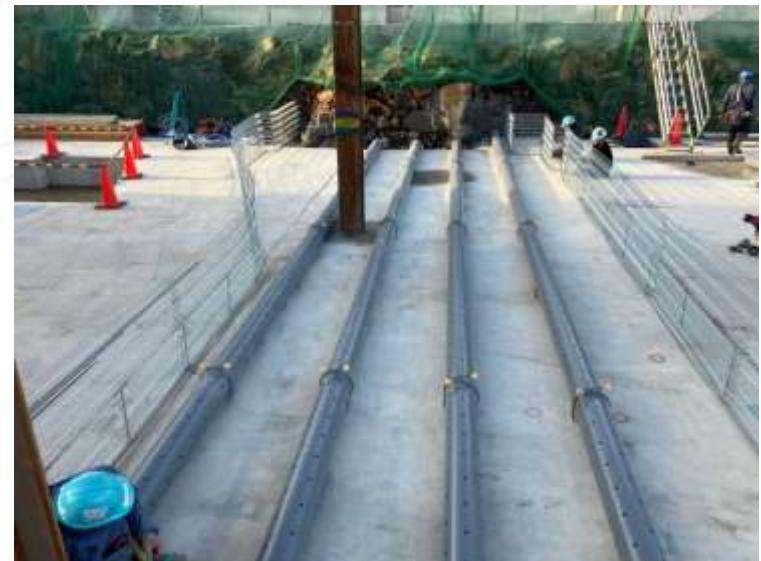
図：A棟通水口の設置状況  
(2025年4月頃)

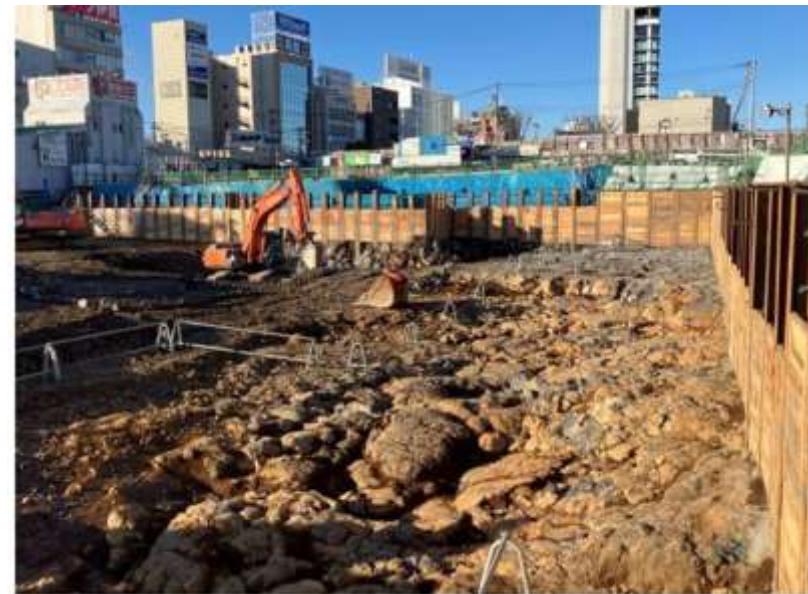
図：親杭横矢板の設置状況  
(2024年12月頃)

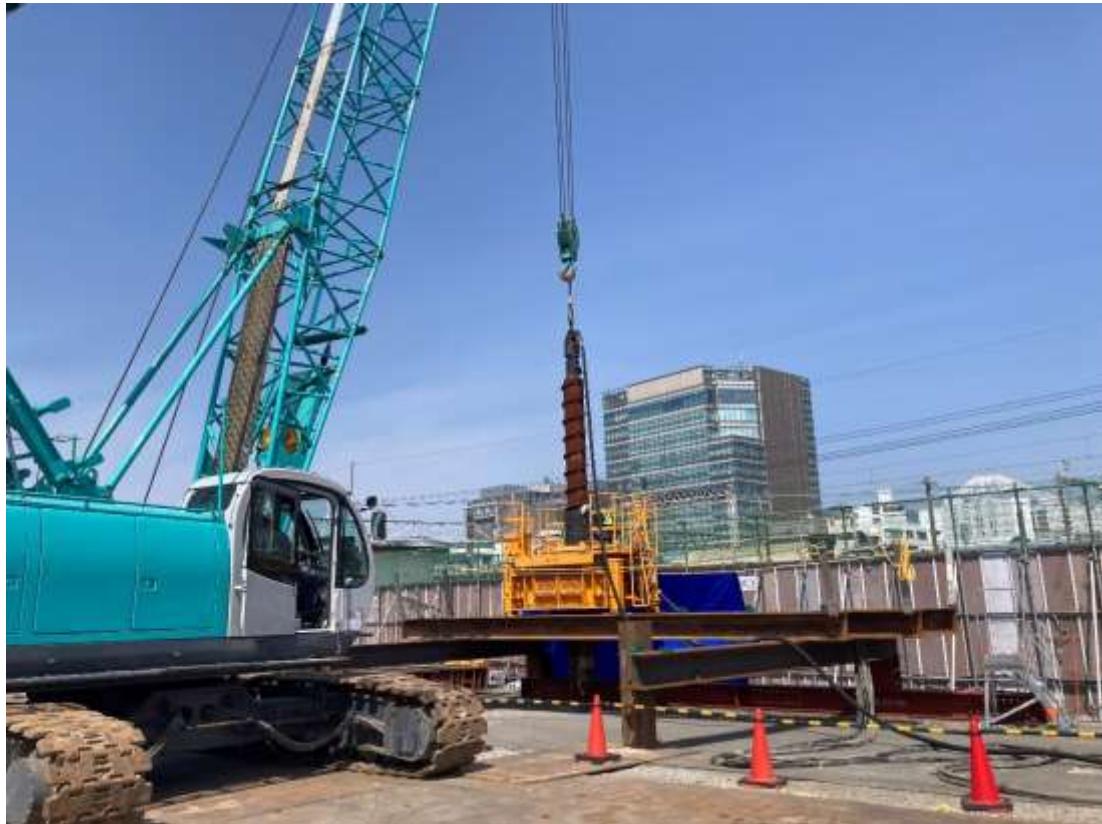
- ・ 山留め工事は、地下水に影響を与えないARハンマ工法を採用（掘削・排土する際に、泥水を使用せず空気を用いる方法）
- ・ H鋼材周囲の埋め戻し材として、砂を使用

図：ARハンマ工法による山留め工事の施工状況  
(2024年4月頃)

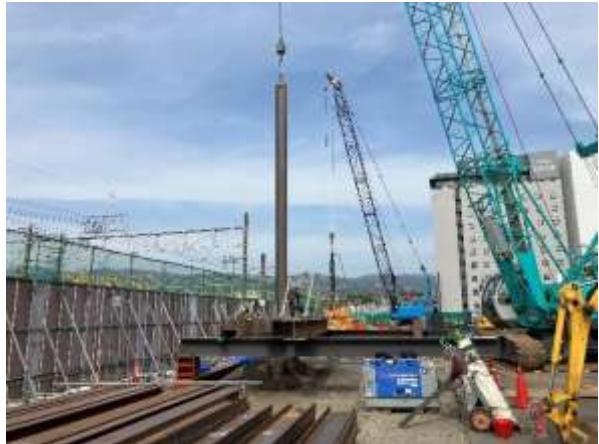
図：H鋼材の打設状況  
(2024年4月頃)

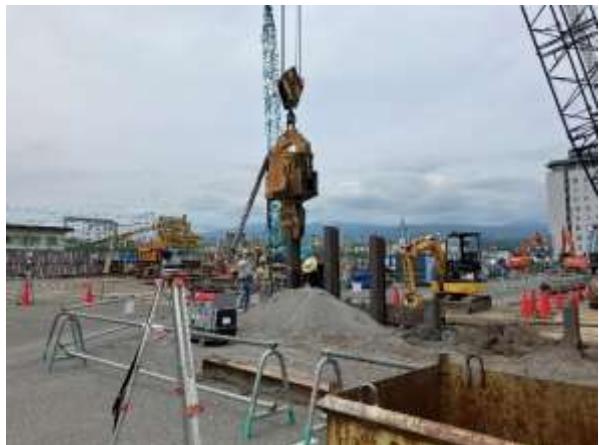
図：H鋼材周囲の埋め戻し状況  
(2024年6月頃)

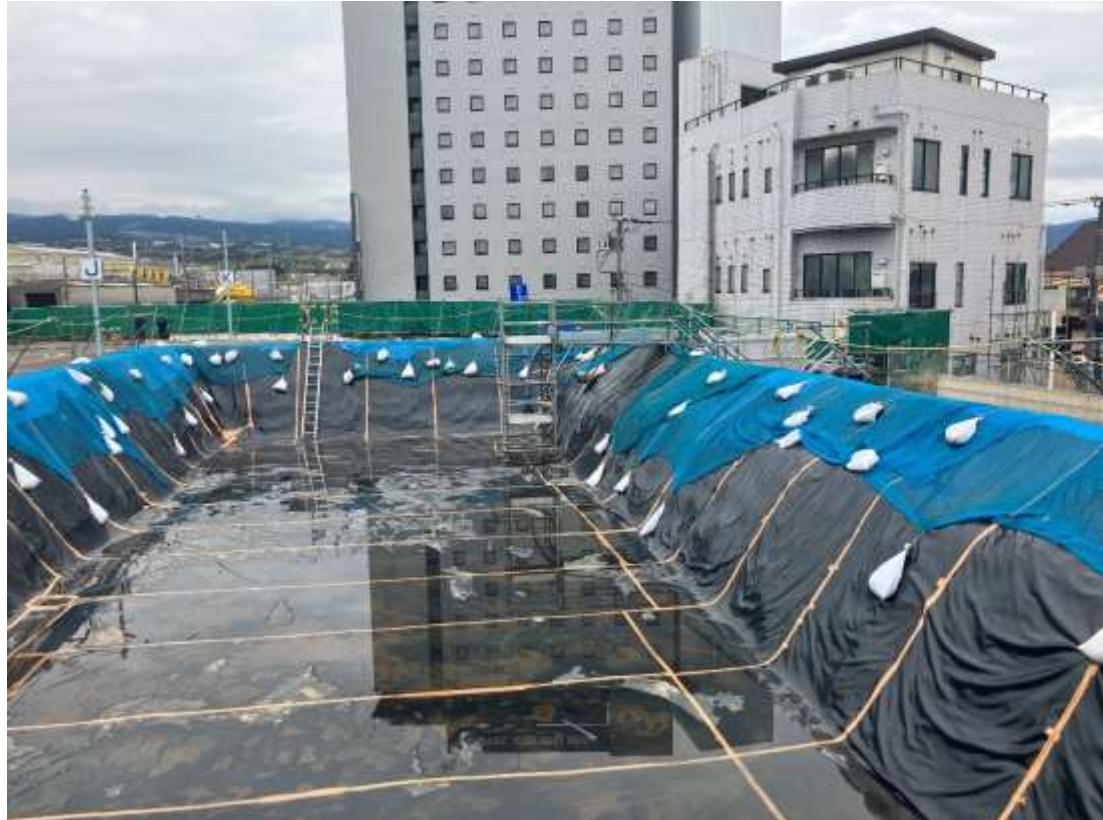
- 排水は、地盤に浸透しないように調整池を設置
- 処理用タンクで処理した上で、市の基準に従って処理

図：調整池（2024年4月頃）

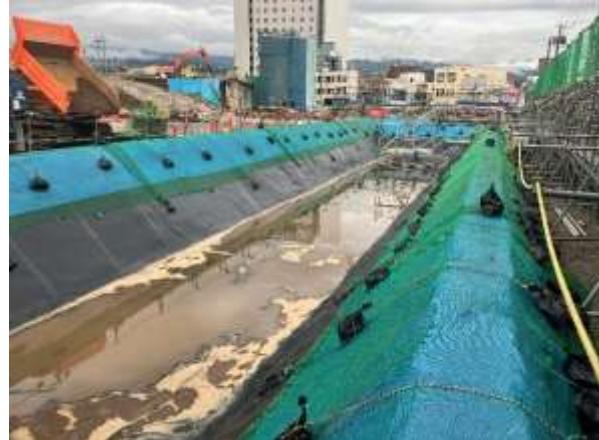
図：調整池（2024年10月頃）

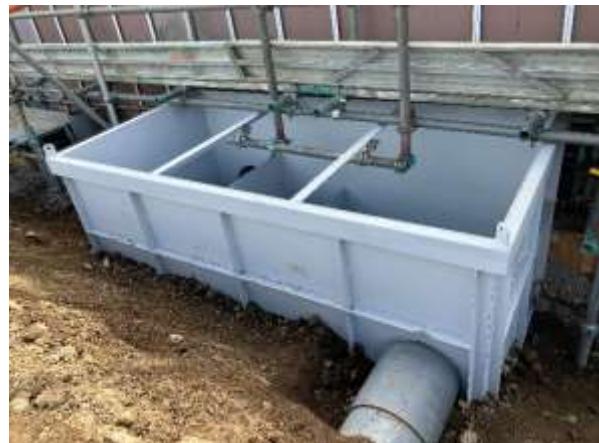
図：処理用タンク（2024年10月頃）

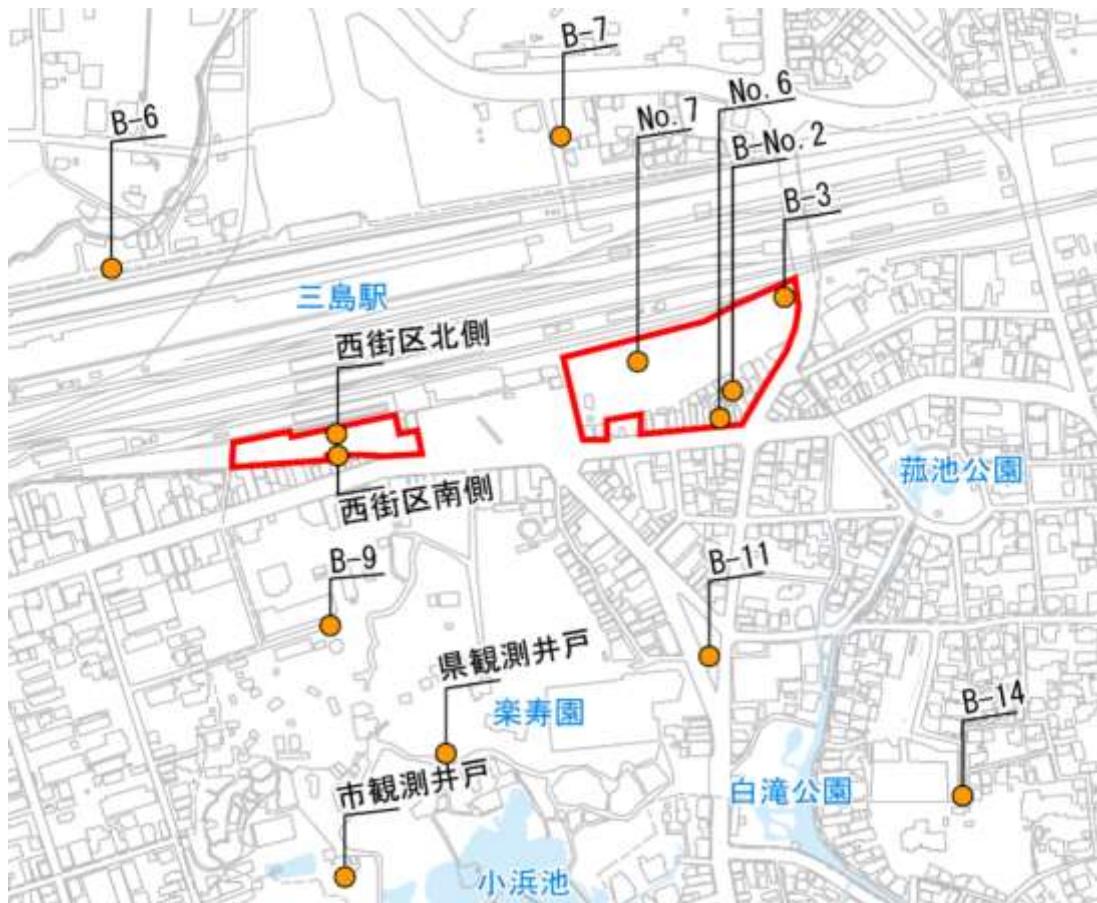
- 事業区域を取り囲む形で地下水を継続的にモニタリングしている。  
地下水の状態を把握しながら工事を進めている。
- 調査項目：水位、pH、濁度、水温、電気伝導率      ※結果は三島市HPにて公表

図：地下水モニタリング井戸位置図

- 2023年5月から、No.6・No.7地点でモニタリング実施（継続中）
- 調査項目：水位、pH、濁度、水温、電気伝導率 ※結果は三島市HPにて公表  
⇒1時間に1回の自動測定を実施
- 掘削を伴う基礎工事が完了する2026年秋頃までは、自動計測機による常時計測を実施

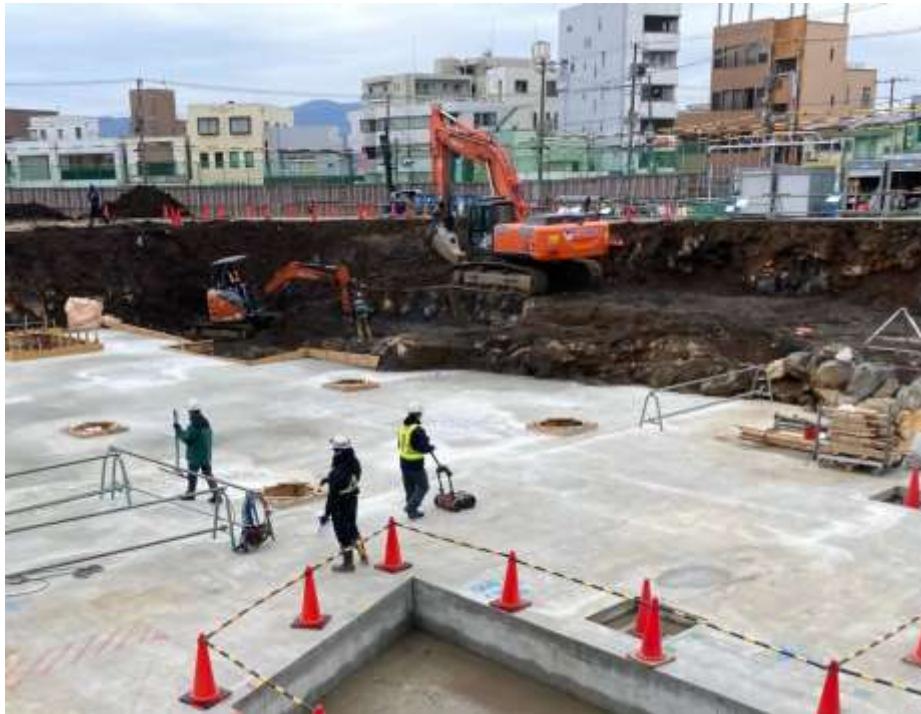
- 工事着手以前には、ボーリング調査や表面波探査を実施し、地盤の状態を把握
- それらの結果に加え、掘削が完了した地点において、地中に空洞がないか調査を実施
- 全ての棟で調査を実施する

調査実施状況（2025年3月頃）

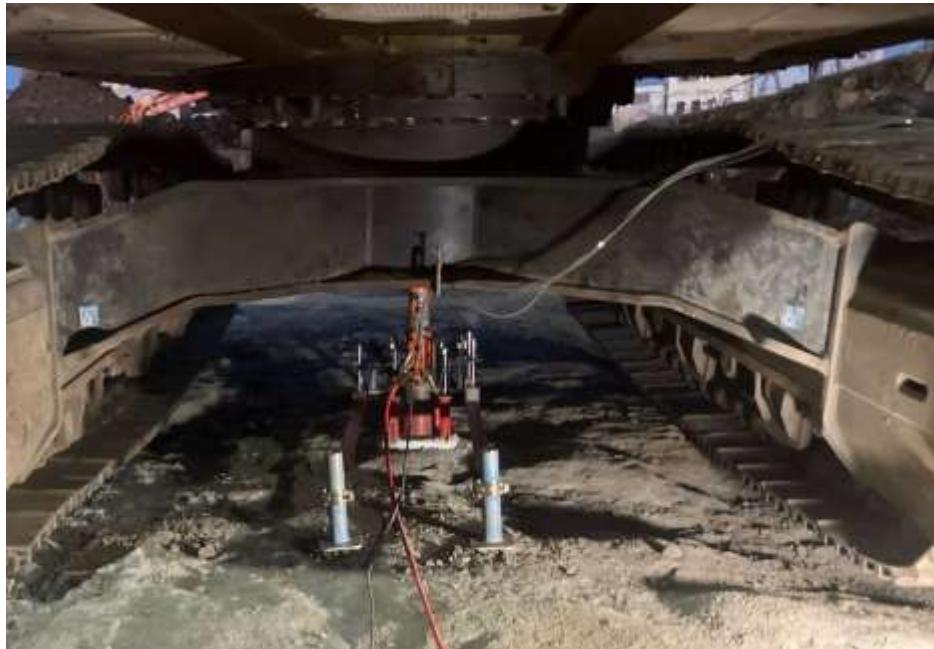
- 地盤の許容支持力を確認するため、掘削が完了した基礎底面（床付け面）において「平板載荷試験」を実施
- 全ての棟で試験を実施する

試験実施状況（2025年2月頃）
