C棟における取り組み

【C棟における地下水保全策・安全性確認のポイント】

【c棟の工事進捗状況】 ※随時写真を追加します

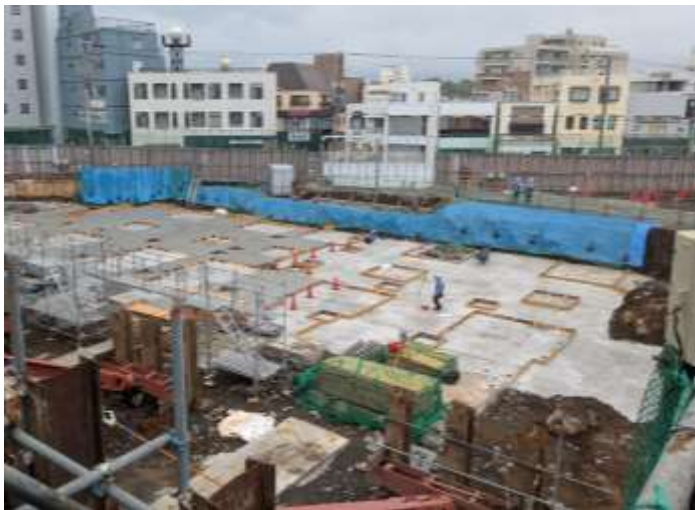
杭を打たない直接基礎を採用

◀建物基礎の土台となるレベルコンクリートの打設完了の様子
(令和7年4月頃)

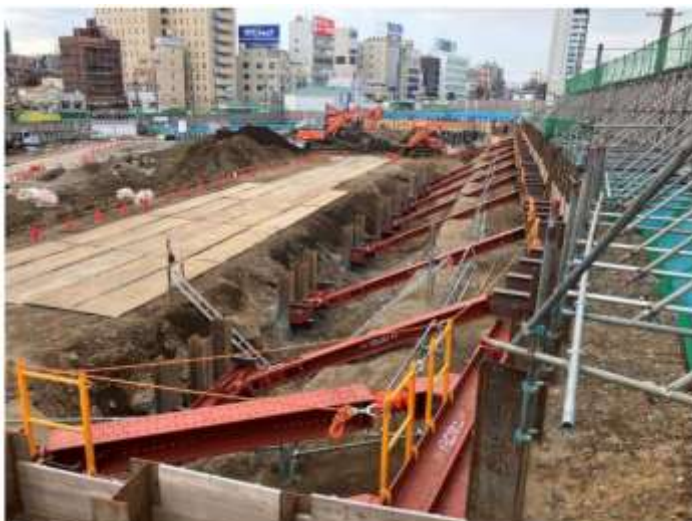
鉄道に近接しているため 北側に斜梁工事を実施

◀北側（写真左側）の山留壁を斜梁によって支持している様子
(令和7年1月頃)

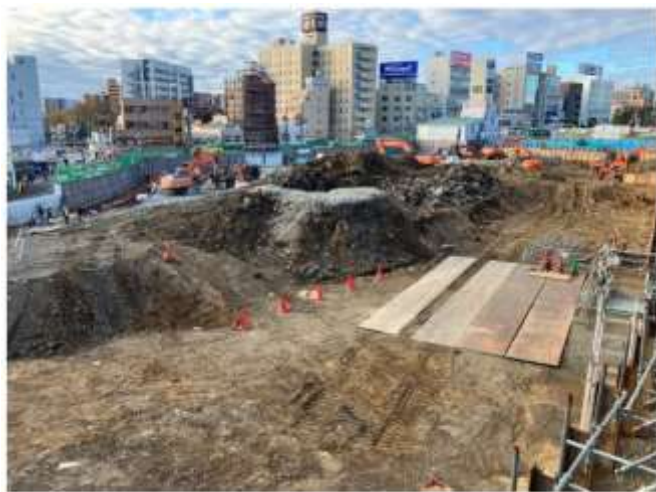
掘削面と地下水位に離隔があるため、水が湧き出すような現象は発生していません。

掘削工事（令和6年12月頃）

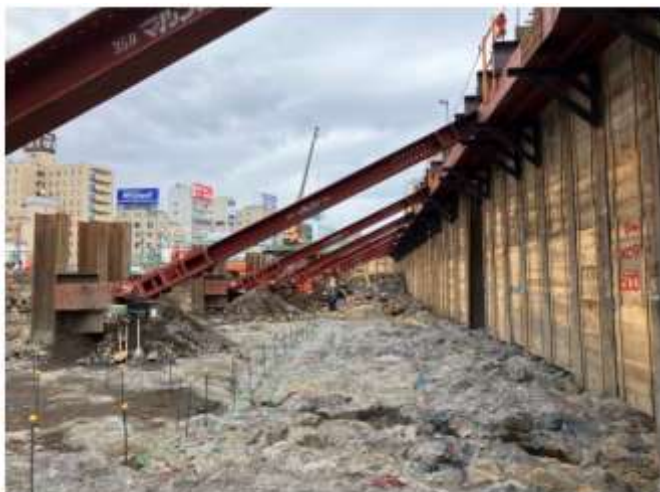
掘削工事（令和7年3月頃）
